## CONTEXTE DE LA PROBLÉMATIQUE CLIENT

**Application :** Machine agricole de préparation du sol avec déchaumeur à disques

## RECOMMANDATION NTN

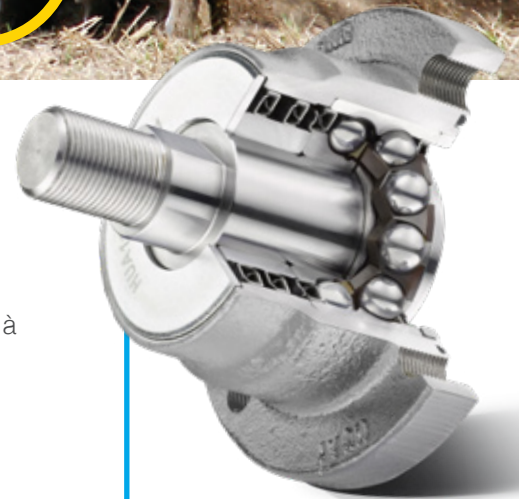
- L'application étant très sévère en termes de pollution et de chocs, NTN propose sa solution Agri Hub :
- Des joints renforcés avec des systèmes de protection multiples : joints à cassette avec graisse statique et 8 lèvres d'étanchéité sur la face exposée
- Conception optimisée du logement assurant résistance mécanique et stabilité des joints

Étanchéité renforcée

Capacité de charge élevée

Résistance aux chocs
