## CONTEXTE DE LA PROBLÉMATIQUE CLIENT

**Marché :** Agroalimentaire / Production de pâtes

**Application :** Zone de triage, croisement et superposition de convoyeurs. Risque de fuite de graisse sur le produit

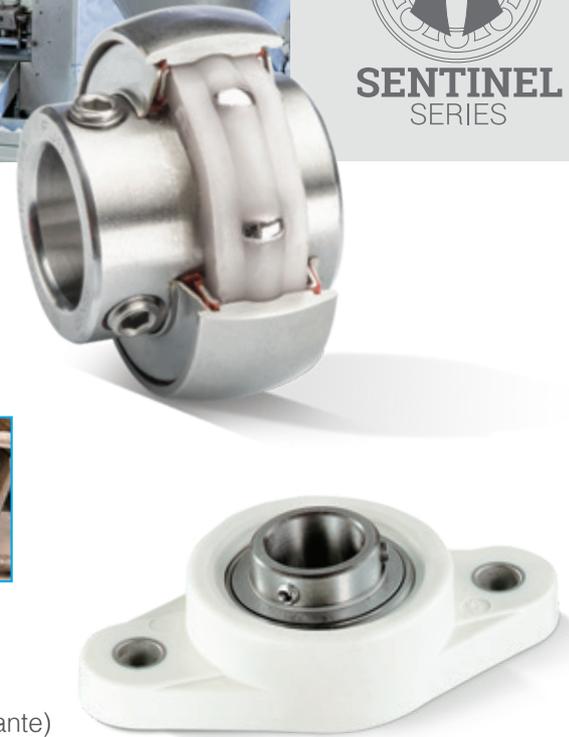
- Suite à expertise, recommandation d'un produit de la gamme SENTINEL avec lubrification solide référencée NSF-H1
- L'usage de nos paliers SENTINEL Lubsolid® SUCNFL206FG1, complètement interchangeable avec l'installation de base, est préconisé
