Brand of NTN corporation

PRINCIPALI CAUSE DI DETERIORAMENTO-REGGISPINTA SOSPENSIONE E BLOCCHI FILTRANTI

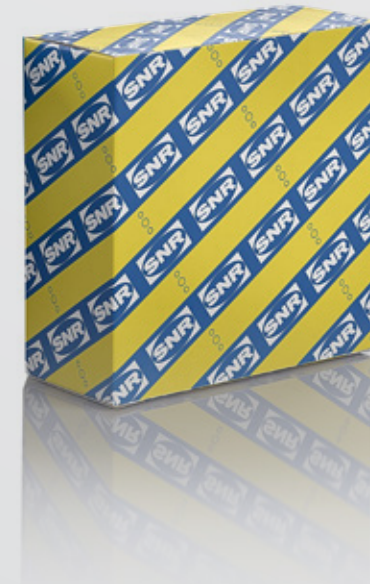
Un reggispinta deteriorato aumenta la distanza di frenata del **15%**

Assicurarsi di sostituire i reggispinta sospensione e relativi blocchi filtranti ogni volta che vengono cambiati gli ammortizzatori (sempre in coppia)

RACCOMANDAZIONI GENERALI

- Utilizzare pezzi di ricambio di qualità d'origine
- Mai reinstallare un pezzo danneggiato
- Ogni volta che vengono sostituiti gli ammortizzatori, cambiare anche i reggispinta sospensione e i blocchi filtranti
- Effettuare la sostituzione in coppia
- Installare tutti i componenti forniti nei kit SNR (viteria...)
- Assicurarsi che i pezzi siano montati nell'ordine corretto e nel senso giusto
