## CONTEXTO DE LA PROBLEMÁTICA DEL CLIENTE

**Aplicación:** Fabricación de corcho - Transportadores de corteza

## RECOMENDACIÓN DE NTN

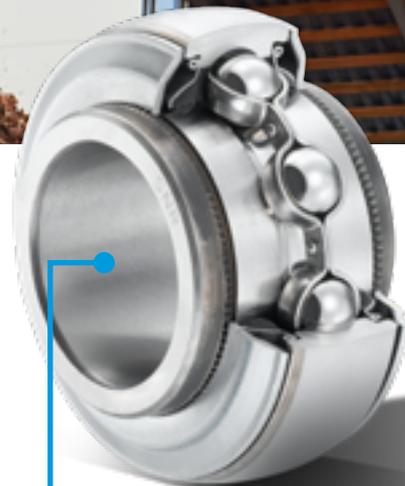
Para contrarrestar la fuerte contaminación de la corteza y las astillas, hemos propuesto nuestro rodamiento inserto UC con junta de alto rendimiento AGR, caracterizado por:

- Una junta de triple labio en ambos lados
- Un grueso deflector metálico en el exterior para proteger de las agresiones externas, en ambos lados
- 80% de relleno de grasa
- Sin orificio de relubricación (no hay riesgo de que entre líquido)

La solución de NTN tiene una duración de **3 a 5 veces superior**, reduciendo el mantenimiento a una operación anual en lugar de 4 a 5 anteriormente.
