KB659.26

Préconisations de montage / démontage

<p>Citroën: Jumper (I, II, III), Relay (II, III) Fiat: Ducato (I, II) Peugeot: Boxer (I, II, III)</p>	<p>Référence OE: 1610531680 5031-78 9405031789</p>
--	---

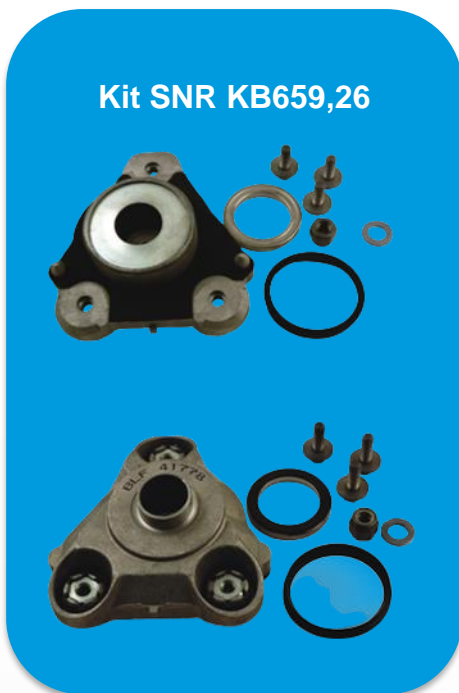
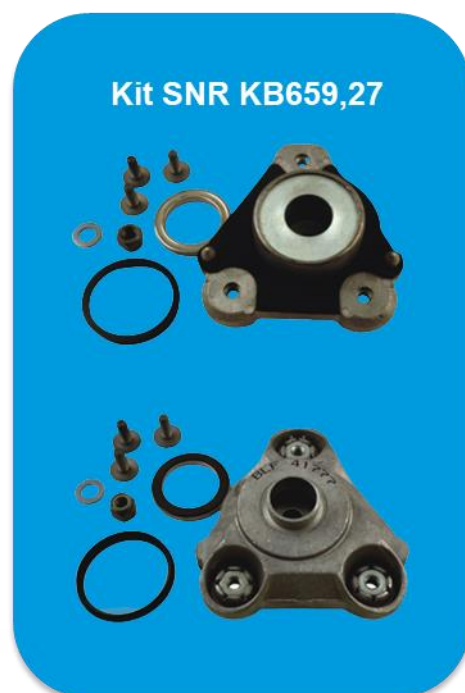
Défaillance prématurée de la butée

Un mauvais montage du kit.

La défaillance est liée à une entrée de pollution ; il est important de bien changer toutes les pièces et surtout de suivre correctement les instructions de remontage.

Cette défaillance est la conséquence d'un montage à l'envers des deux butées et des deux joints (voir procédure de montage).

- Respecter le sens de la butée : face noire de la butée côté bloc filtrant.
- Respecter le sens de montage du joint : lèvres d'étanchéité côté bloc filtrant
- Veiller à ne pas déformer les joints au montage et de ne pas graisser exagérément les deux ensembles.

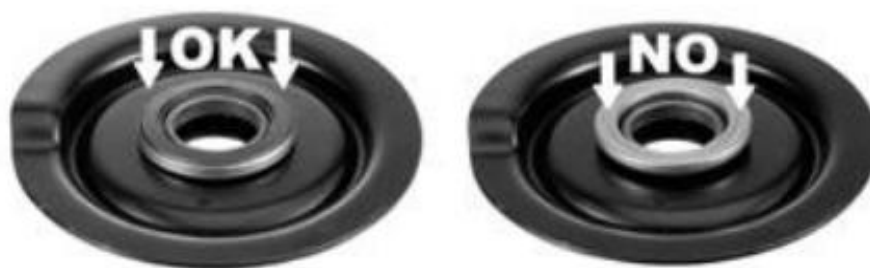
Respecter le sens de montage de la butée : face métallique non visible

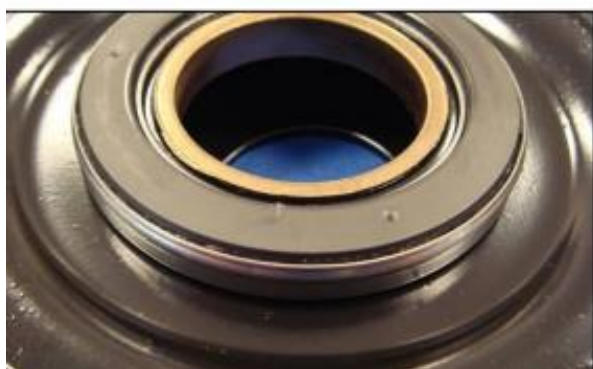
Assemblage correct de la butée

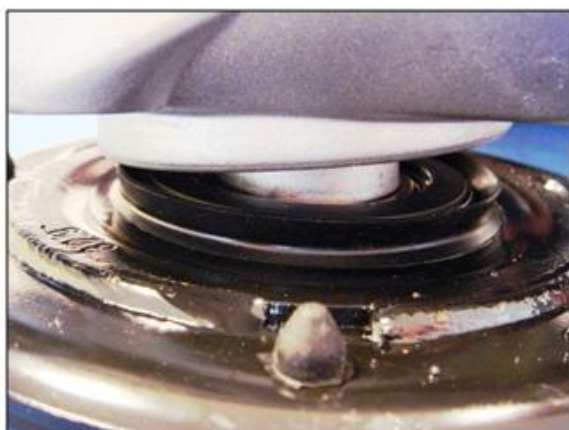
Emménagement du bloc filtrant dans la coupelle

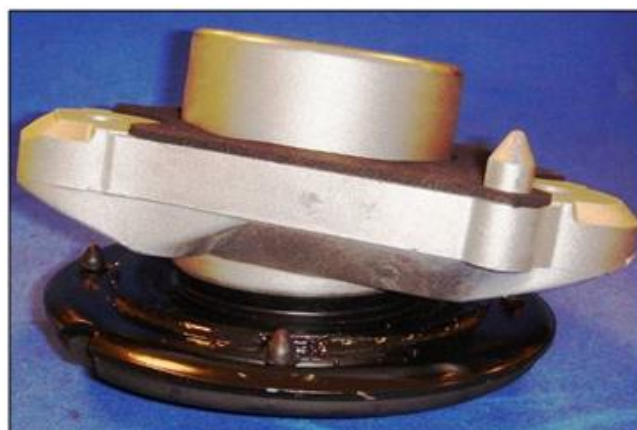
Aspect de l'assemblage final
