Müşterinin problemine ilişkin detaylar

Pazar: Yiyecek ve İçecek / Bira üretimi

NTN'nin çözüm önerisi

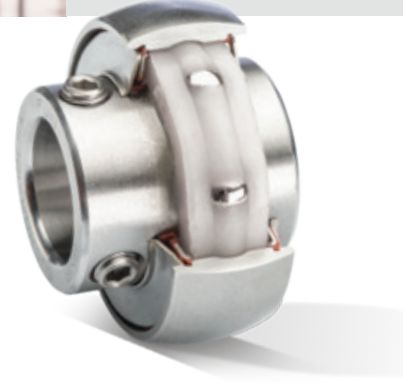
- Yapılan inceleme sonucunda, NSF-H1 kategorisi katı yağ kullanılan SENTINEL™ ürünü önerildi
- SENTINEL™ SUCNFL206FG1 paslanmaz çelik rulman ünitesinin kullanımı müşterinin gereksinimlerini karşılayan mükemmel bir çözüm oldu
- SENTINEL™ serisindeki ürünler, her türlü kirlenmeye karşı bariyer işlevi gören yağ ile doldurulmuş bir polimer matris olan LUBSOLID™ içermektedir. Yağ, matrisin içinde korunur ve bira ve/veya su nedeniyle kirlenmez
