Müşterinin problemine ilişkin detaylar

Pazar: Yiyecek ve İçecek / Bira üretimi

NTN'nin çözüm önerisi

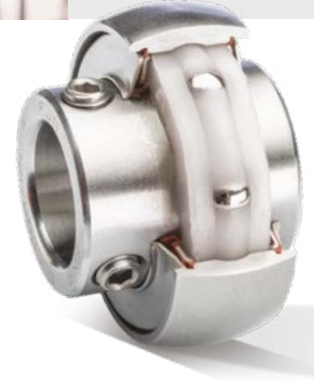
- Yapılan inceleme sonucunda, NSF-H1 kategorisi katı yağ kullanılan SENTINEL™ ürünü önerildi
- SENTINEL™ SUCNFL206FG1 paslanmaz çelik rulman ünitesinin kullanımı müşterinin gereksinimlerini karşılayan mükemmel bir çözüm oldu
SENTINEL™ serisindeki ürünler, her türlü kirlenmeye karşı bariyer işlevi gören yağ ile doldurulmuş bir polimer matris olan LUBSOLID™ içermektedir. Yağ, matrisin içinde korunur ve bira ve/veya su nedeniyle kirlenmez
