## CONTEXTO DE LA PROBLEMÁTICA DEL CLIENTE

**Aplicación:** Máquina de preparación del suelo con grada de discos independiente

## RECOMENDACIÓN DE NTN

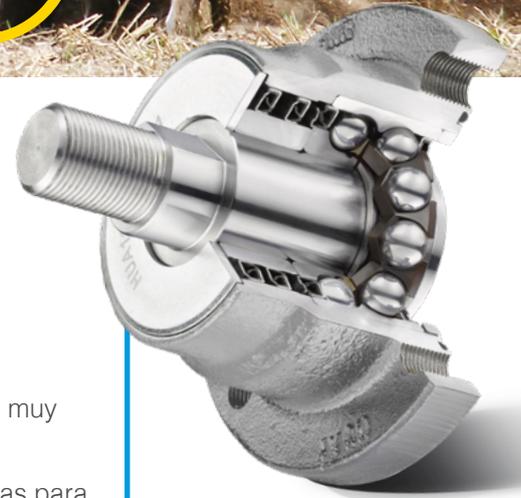
- Juntas reforzadas con múltiples sistemas de protección: juntas cassette con grasa estática y 8 labios de estanqueidad en la cara expuesta
- Diseño del cuerpo optimizado para la resistencia mecánica y la estabilidad de las juntas

Estanqueidad reforzada

Capacidad de carga elevada

Resistencia a los choques
